När Vänern svämmade över

Händelseutveckling och konsekvenser av översvämningen 2000/2001

Barbara Blumenthal
Centrum för klimat och säkerhet, Karlstads universitet
Rapport 2010:1

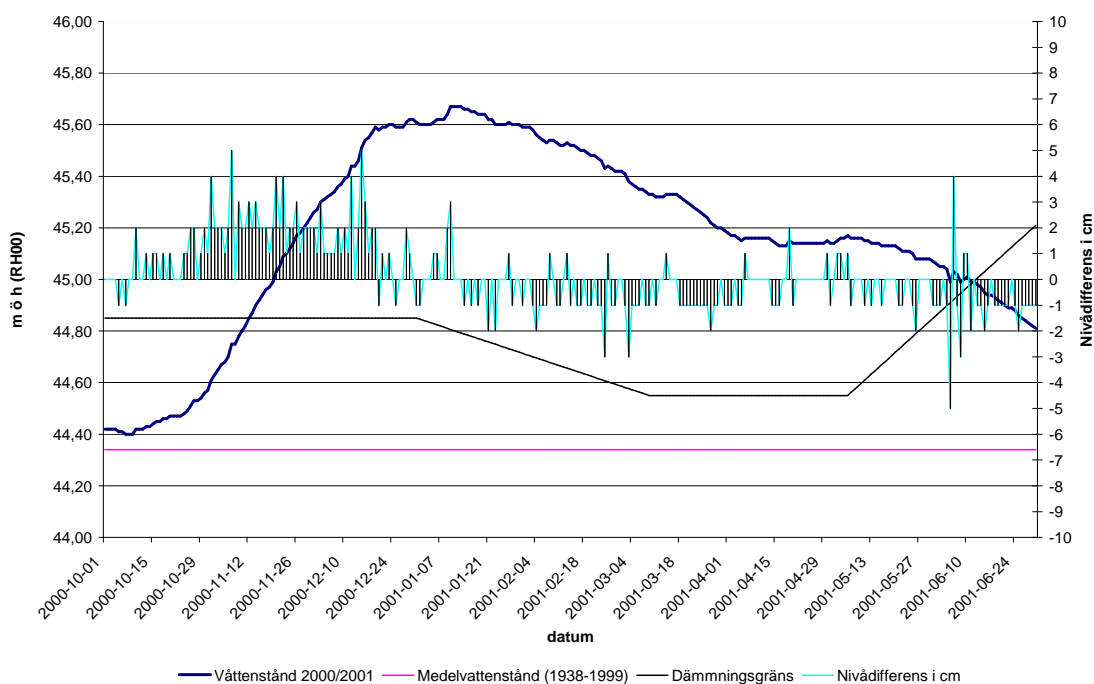
Figur 1: Väterns vattenstånd (RH 00) oktober 2000 – juni 2001

I slutet av oktober började Vätern stiga med mellan en och fem cm per dygn (fig. 1.), genomsnittligt med två cm per dygn. Under 56 dagar steg Väterns nivå

1,12 m från 44,48 den 24 oktober till 45,59 den 19 december. I mitten av december skiftade väderläget. Vanligt vinterväder rådde nu med minusgrader och nederbörd som föll som snö så att tillrinningen avtog. Vänerns nivå kulminerade den 11 januari 2001 på en nivå av 45,67 m. Återkomsttiden för en sådan nivå bedömdes av SMHI ligga mellan 100 och 150 år (SMHI 2006 och 2008). Den 1 februari steg vattnet i Vänersborgsviken och Kinnevikens p g a av hårda nordliga vindar tillfälligt till en nivå av ca 46 m. Därefter sjönk nivån långsamt i fem månader tills den nådde dämningsskänningen den 11 juni 2001.
